قلمة قايتباي

٨٨٢ هـ - ١٤٧٧ م

الاسكندرية

وزارة الثقافة
هيئة الآثار المصرية

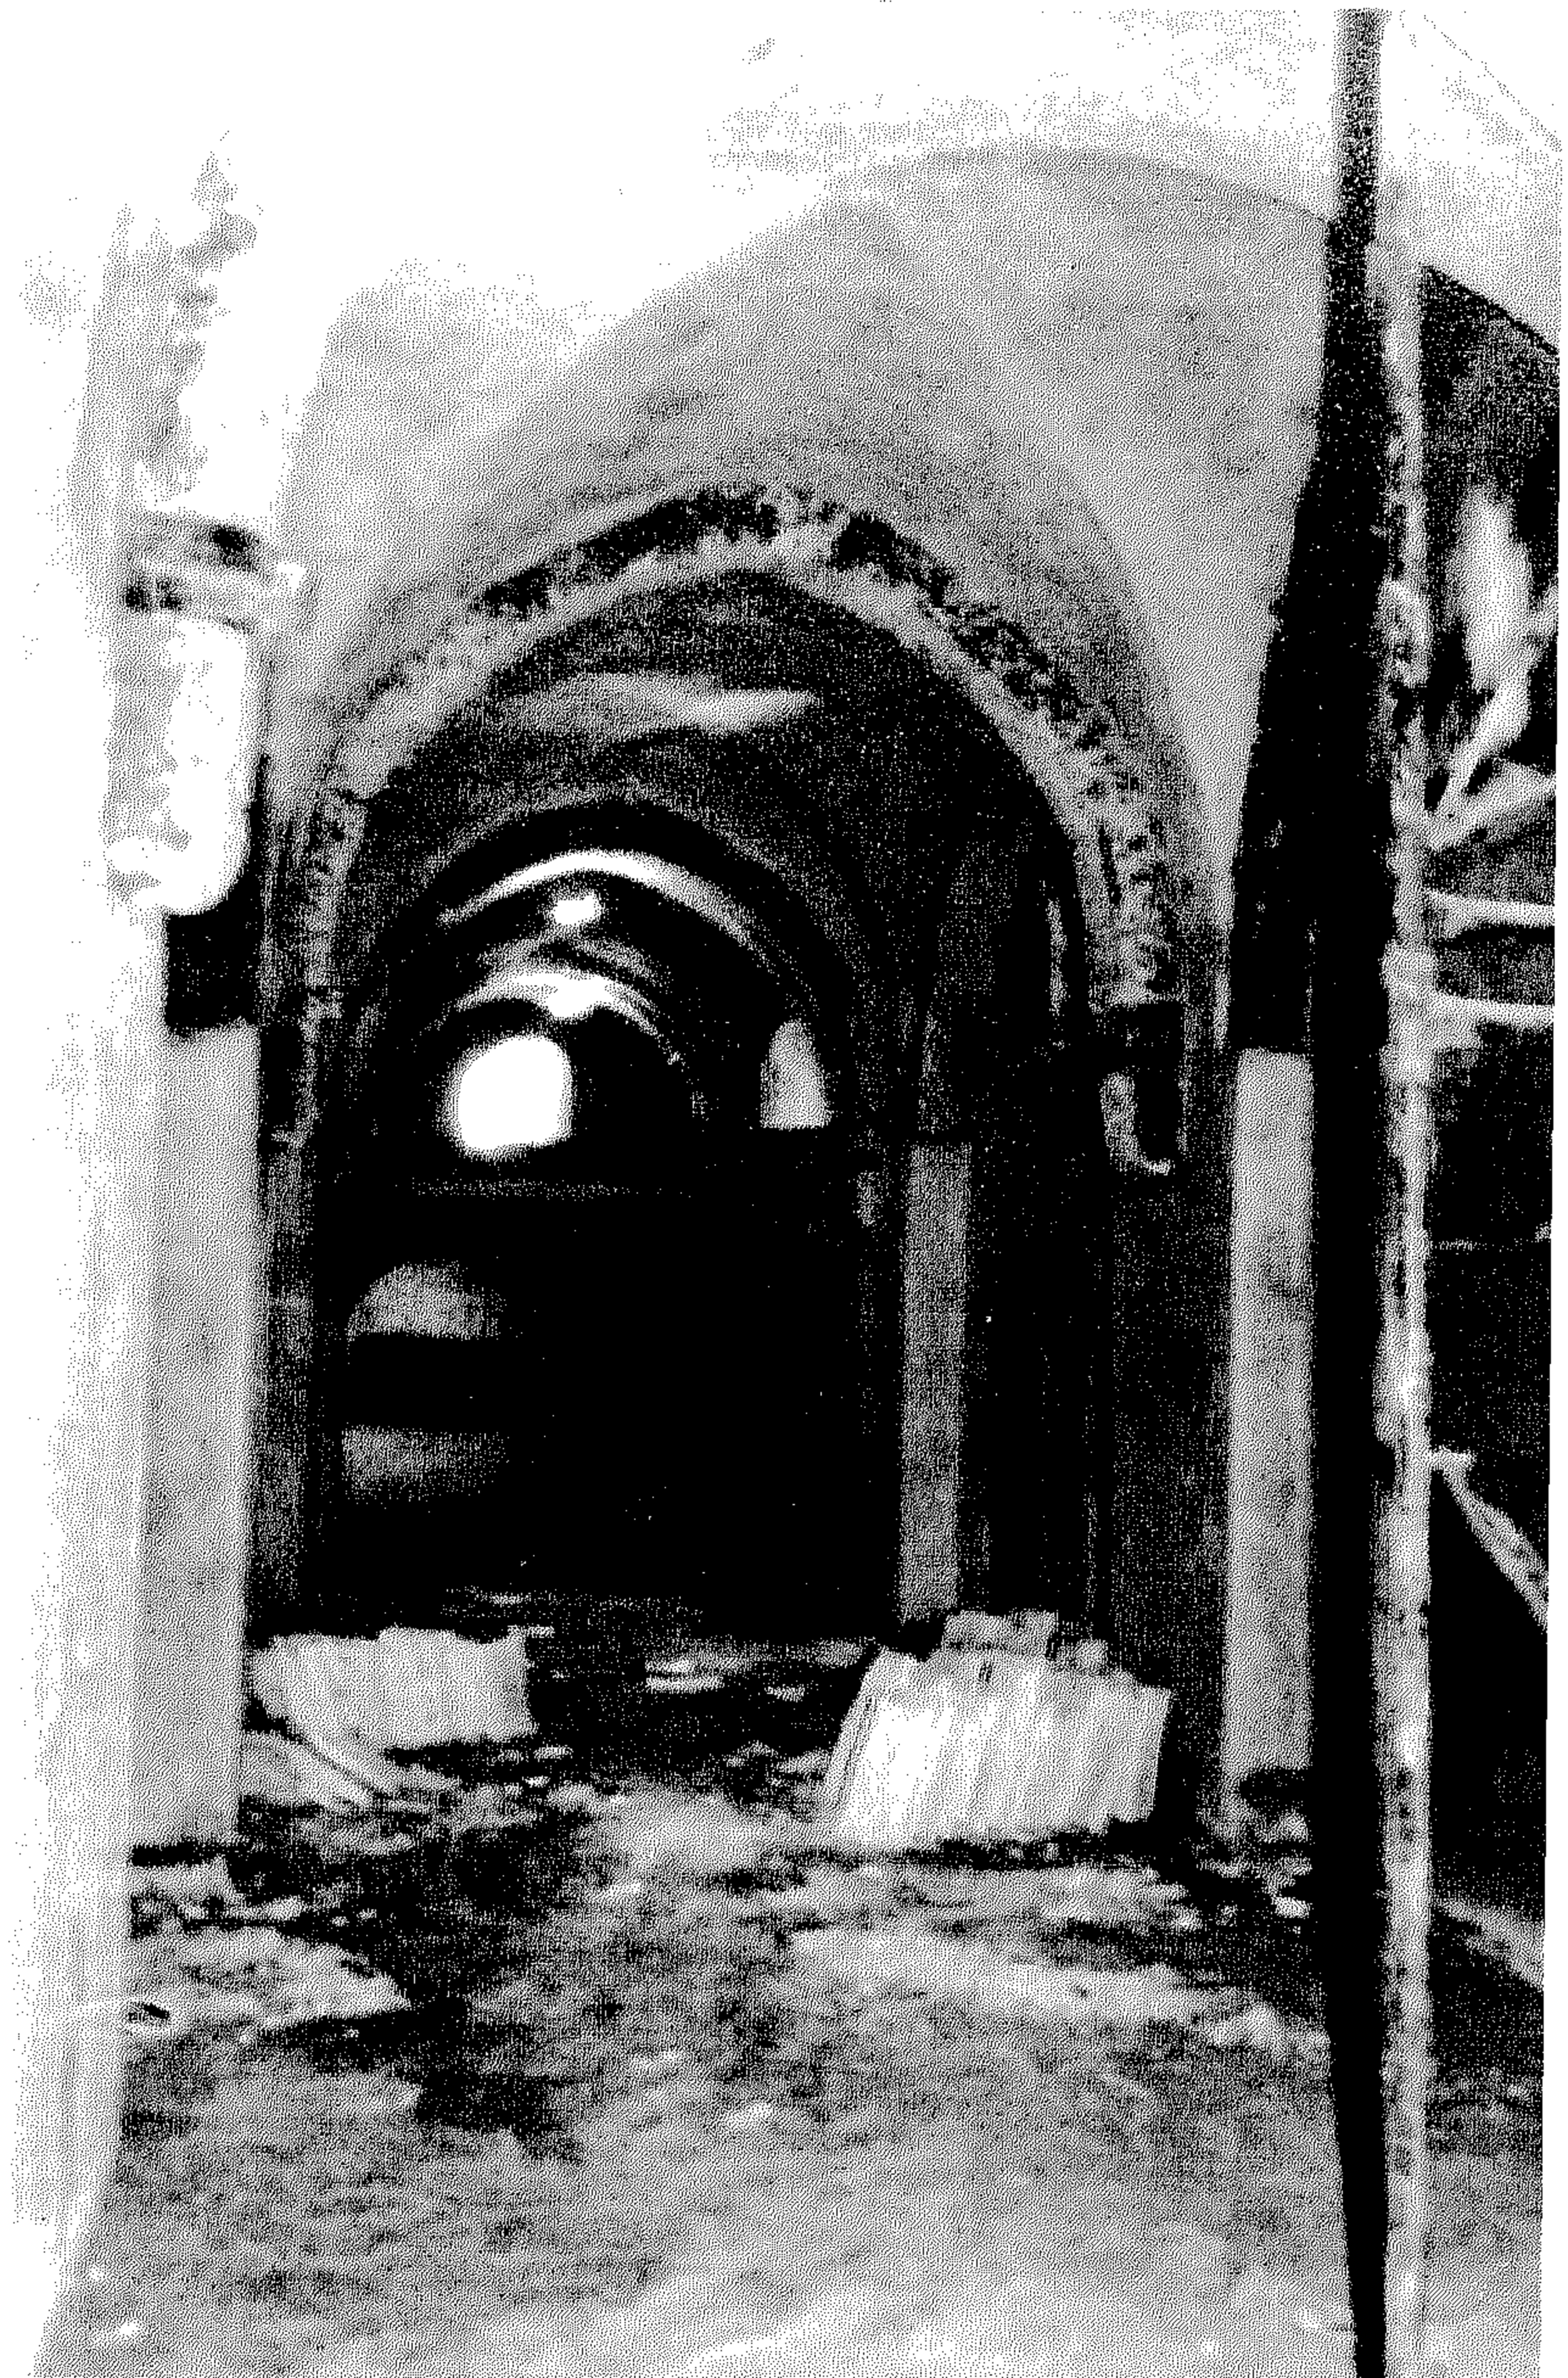
أحد أجنحة البرج الرئيسي من الداخل

**One of the wings of the main tower
(from the interior)**

**Un des ailes de la tour principale (de
l'intérieur)**

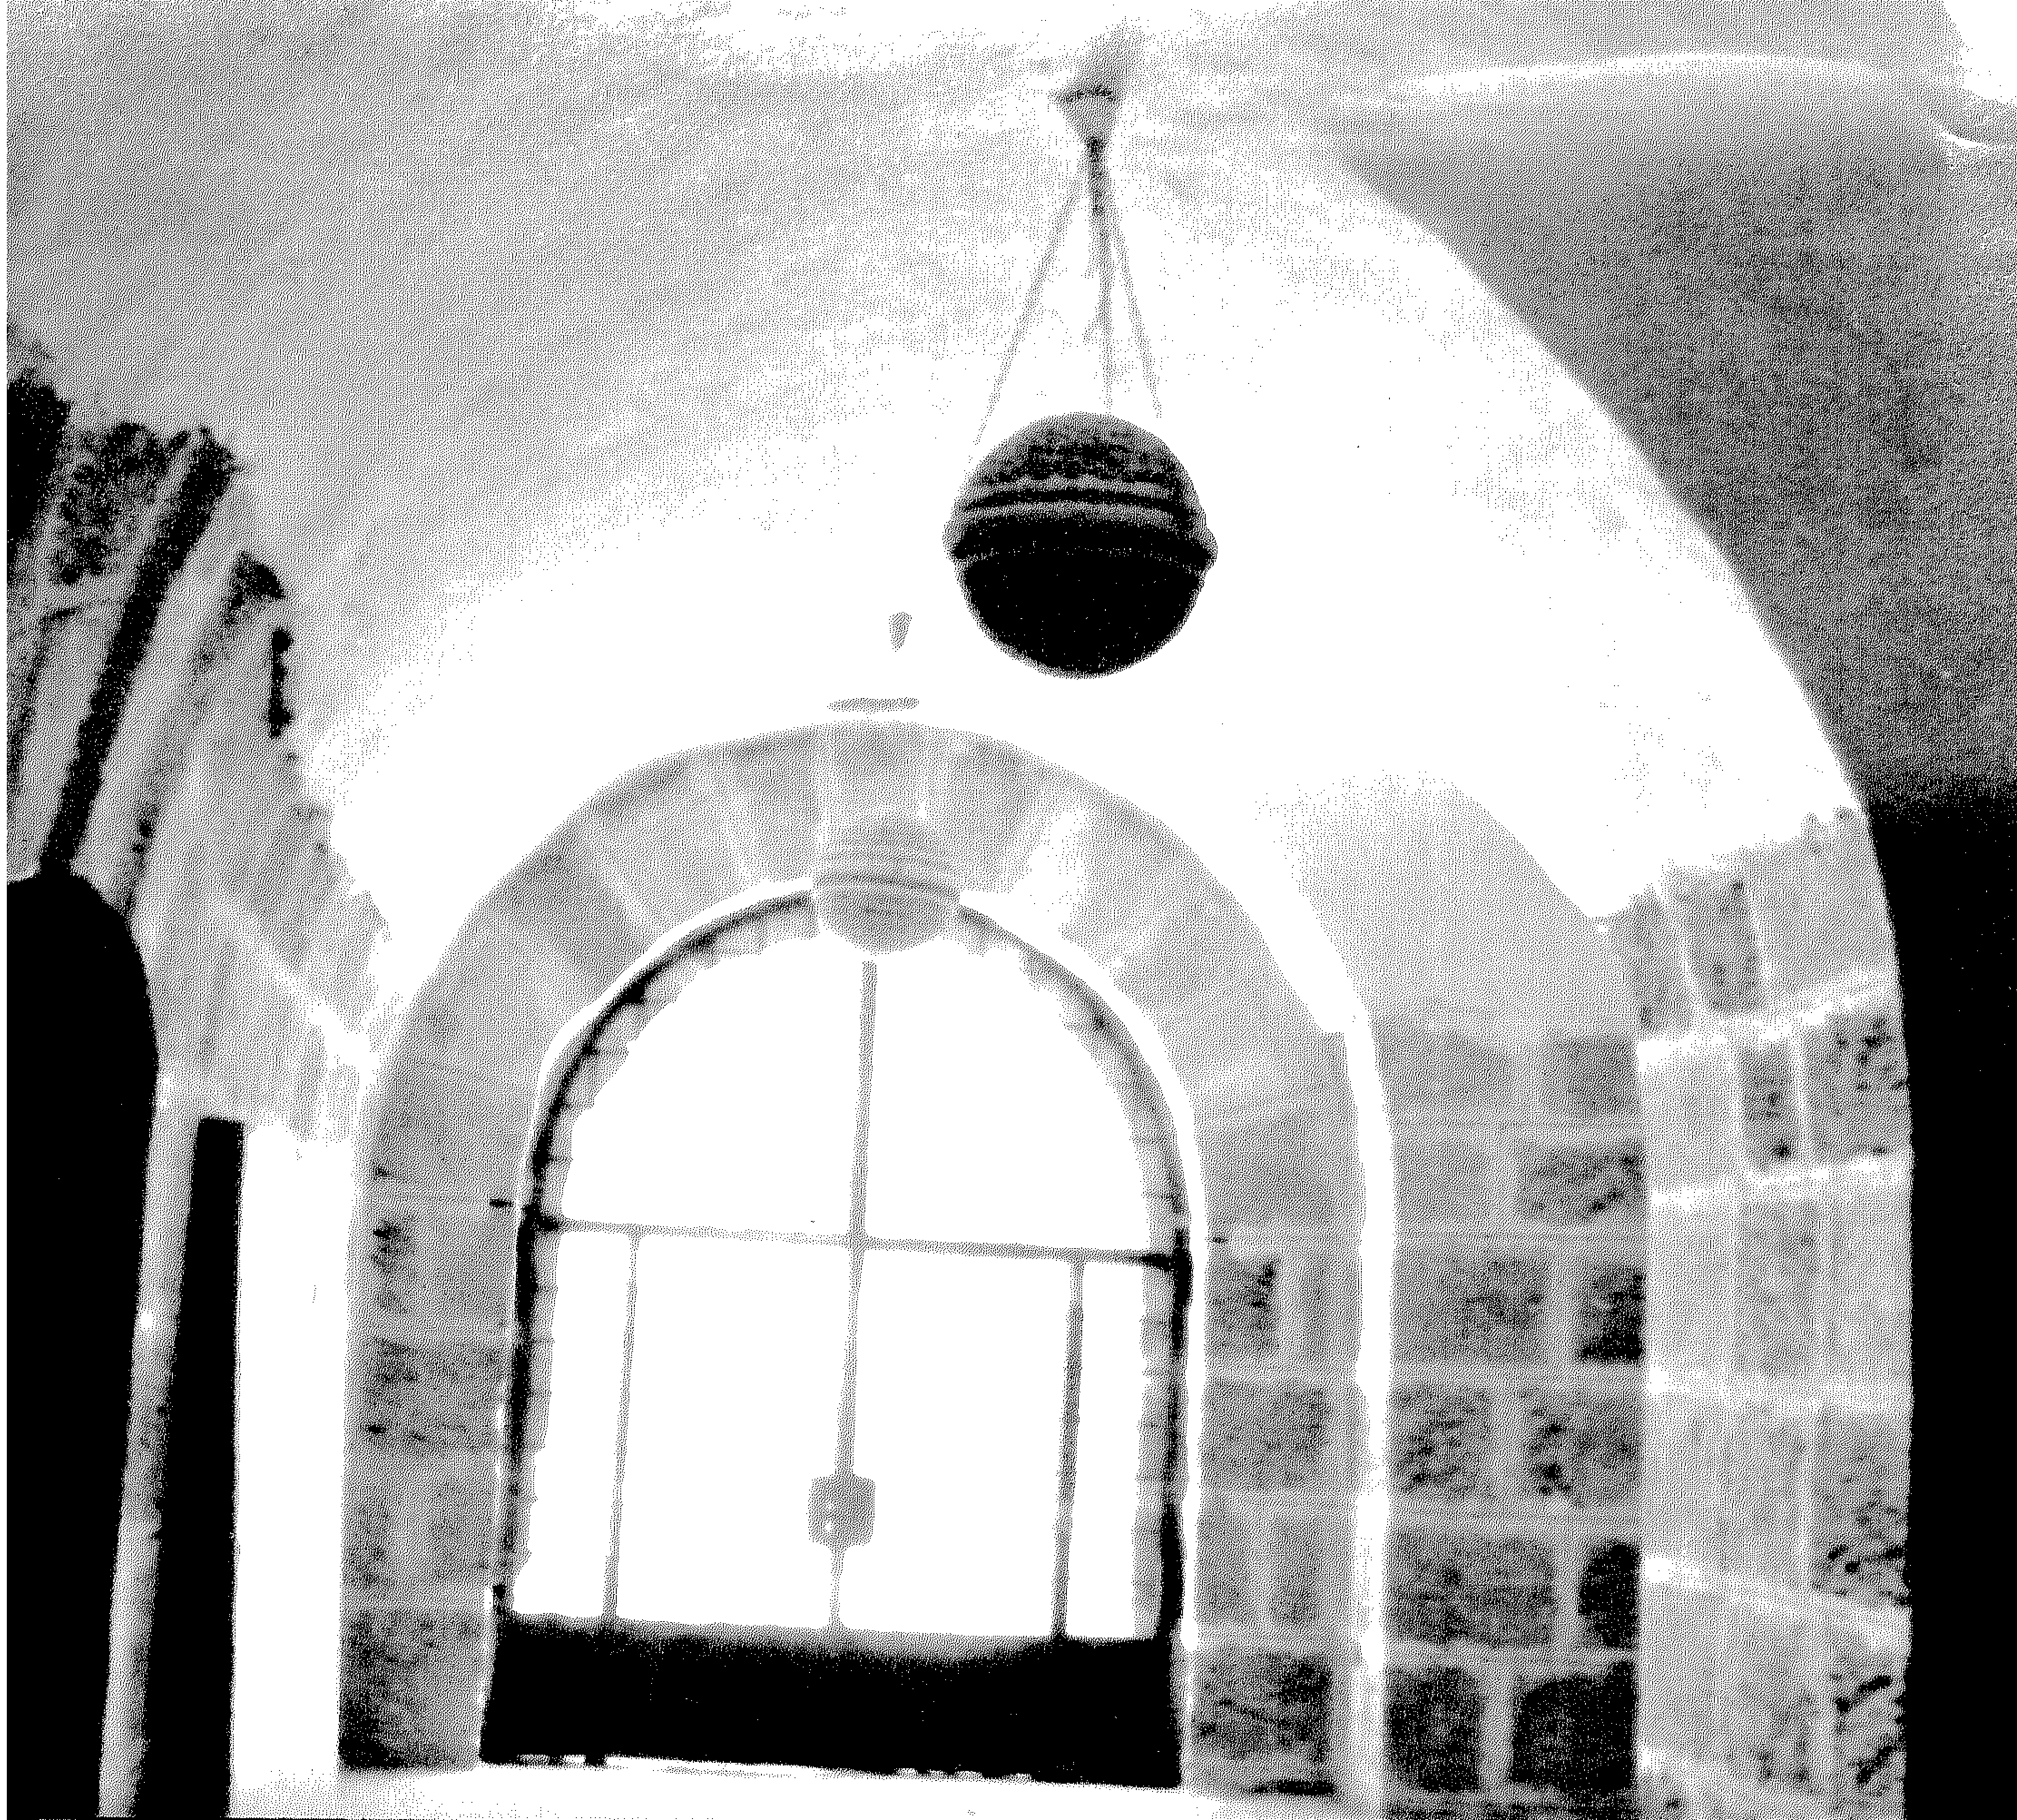
الباب الأصلي للقلعة (بعد الترميم) .

**The original gateway of the citadel
(after restoration).**

الخارجى وهو عبارة عن فتحة باب مستطيلة ضيقة نسبيا محصورة بين برجين مستديرين يبرزان الى الخارج ولم يعد هذا الباب مستعملا الآن واستعيز عنه بالباب الموجود فى منتصف الضلع الجنوبى .

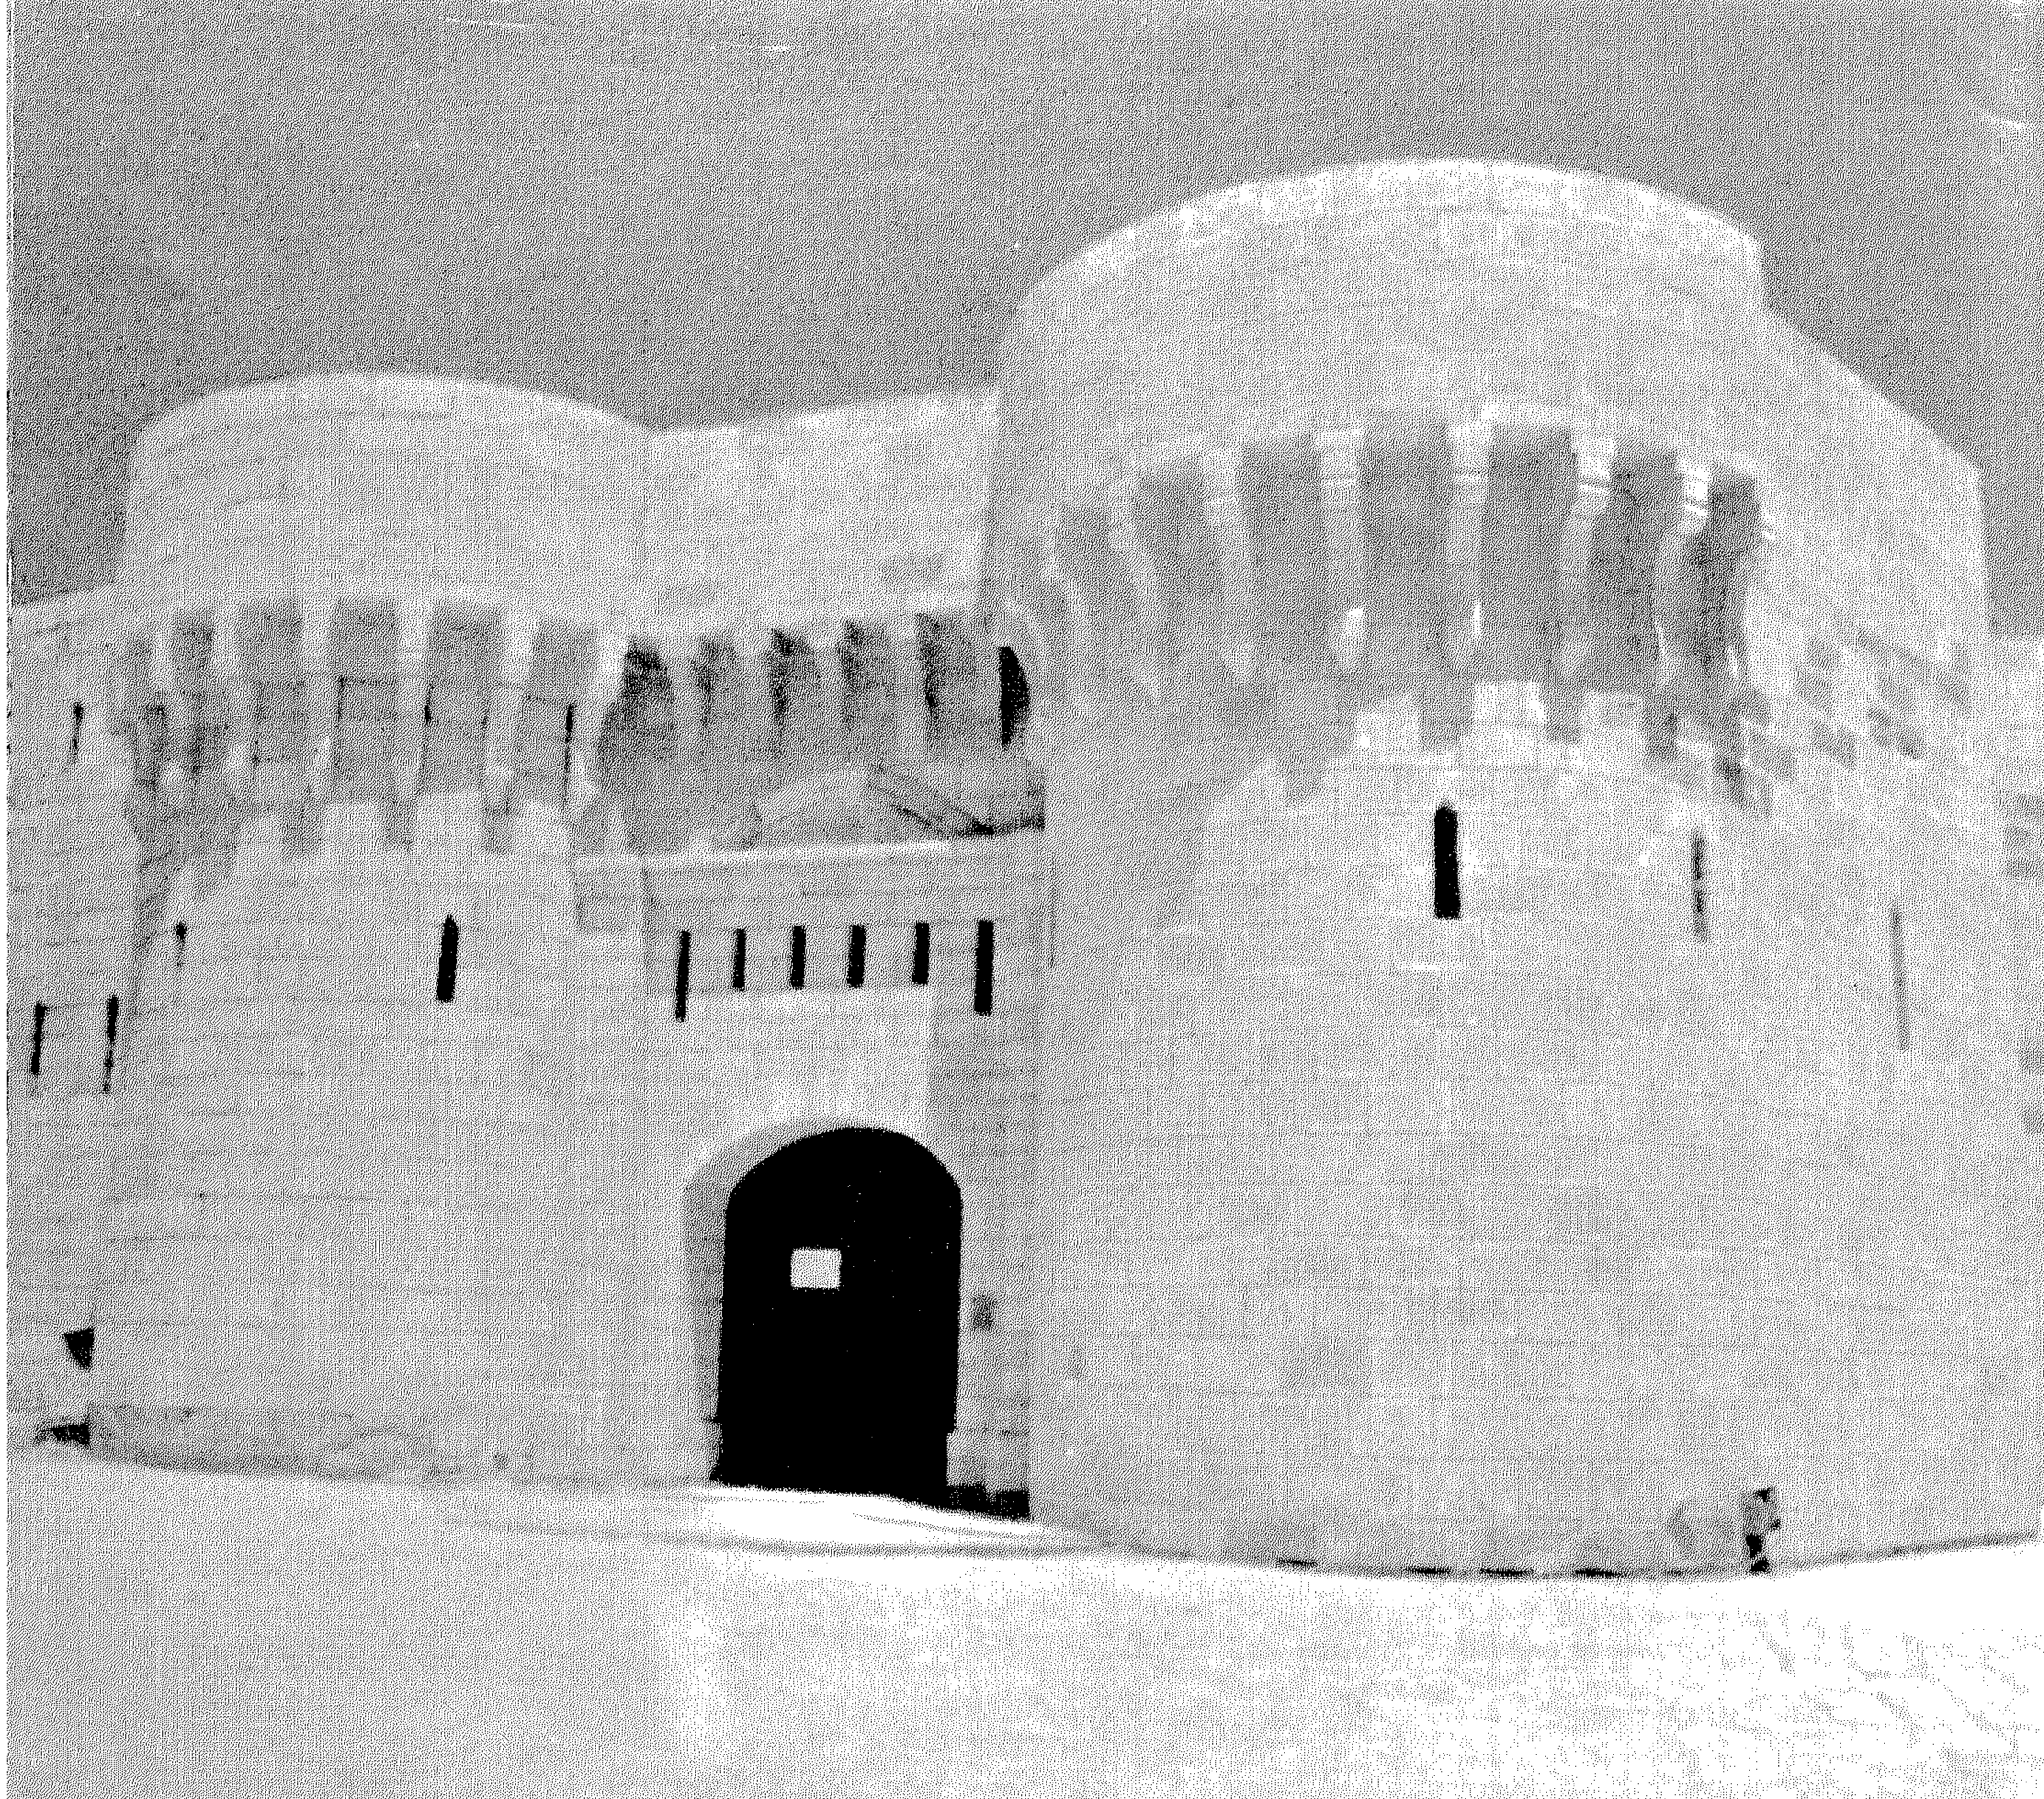
جزء من التحصينات شمال البرج الرئيسي (بعد
الترميم) .

**A part of the fortification on the
north of the main tower (after res-
toration)**

**Partie des fortifications situées au
nord de la Citadelle (après restau-
ration).**

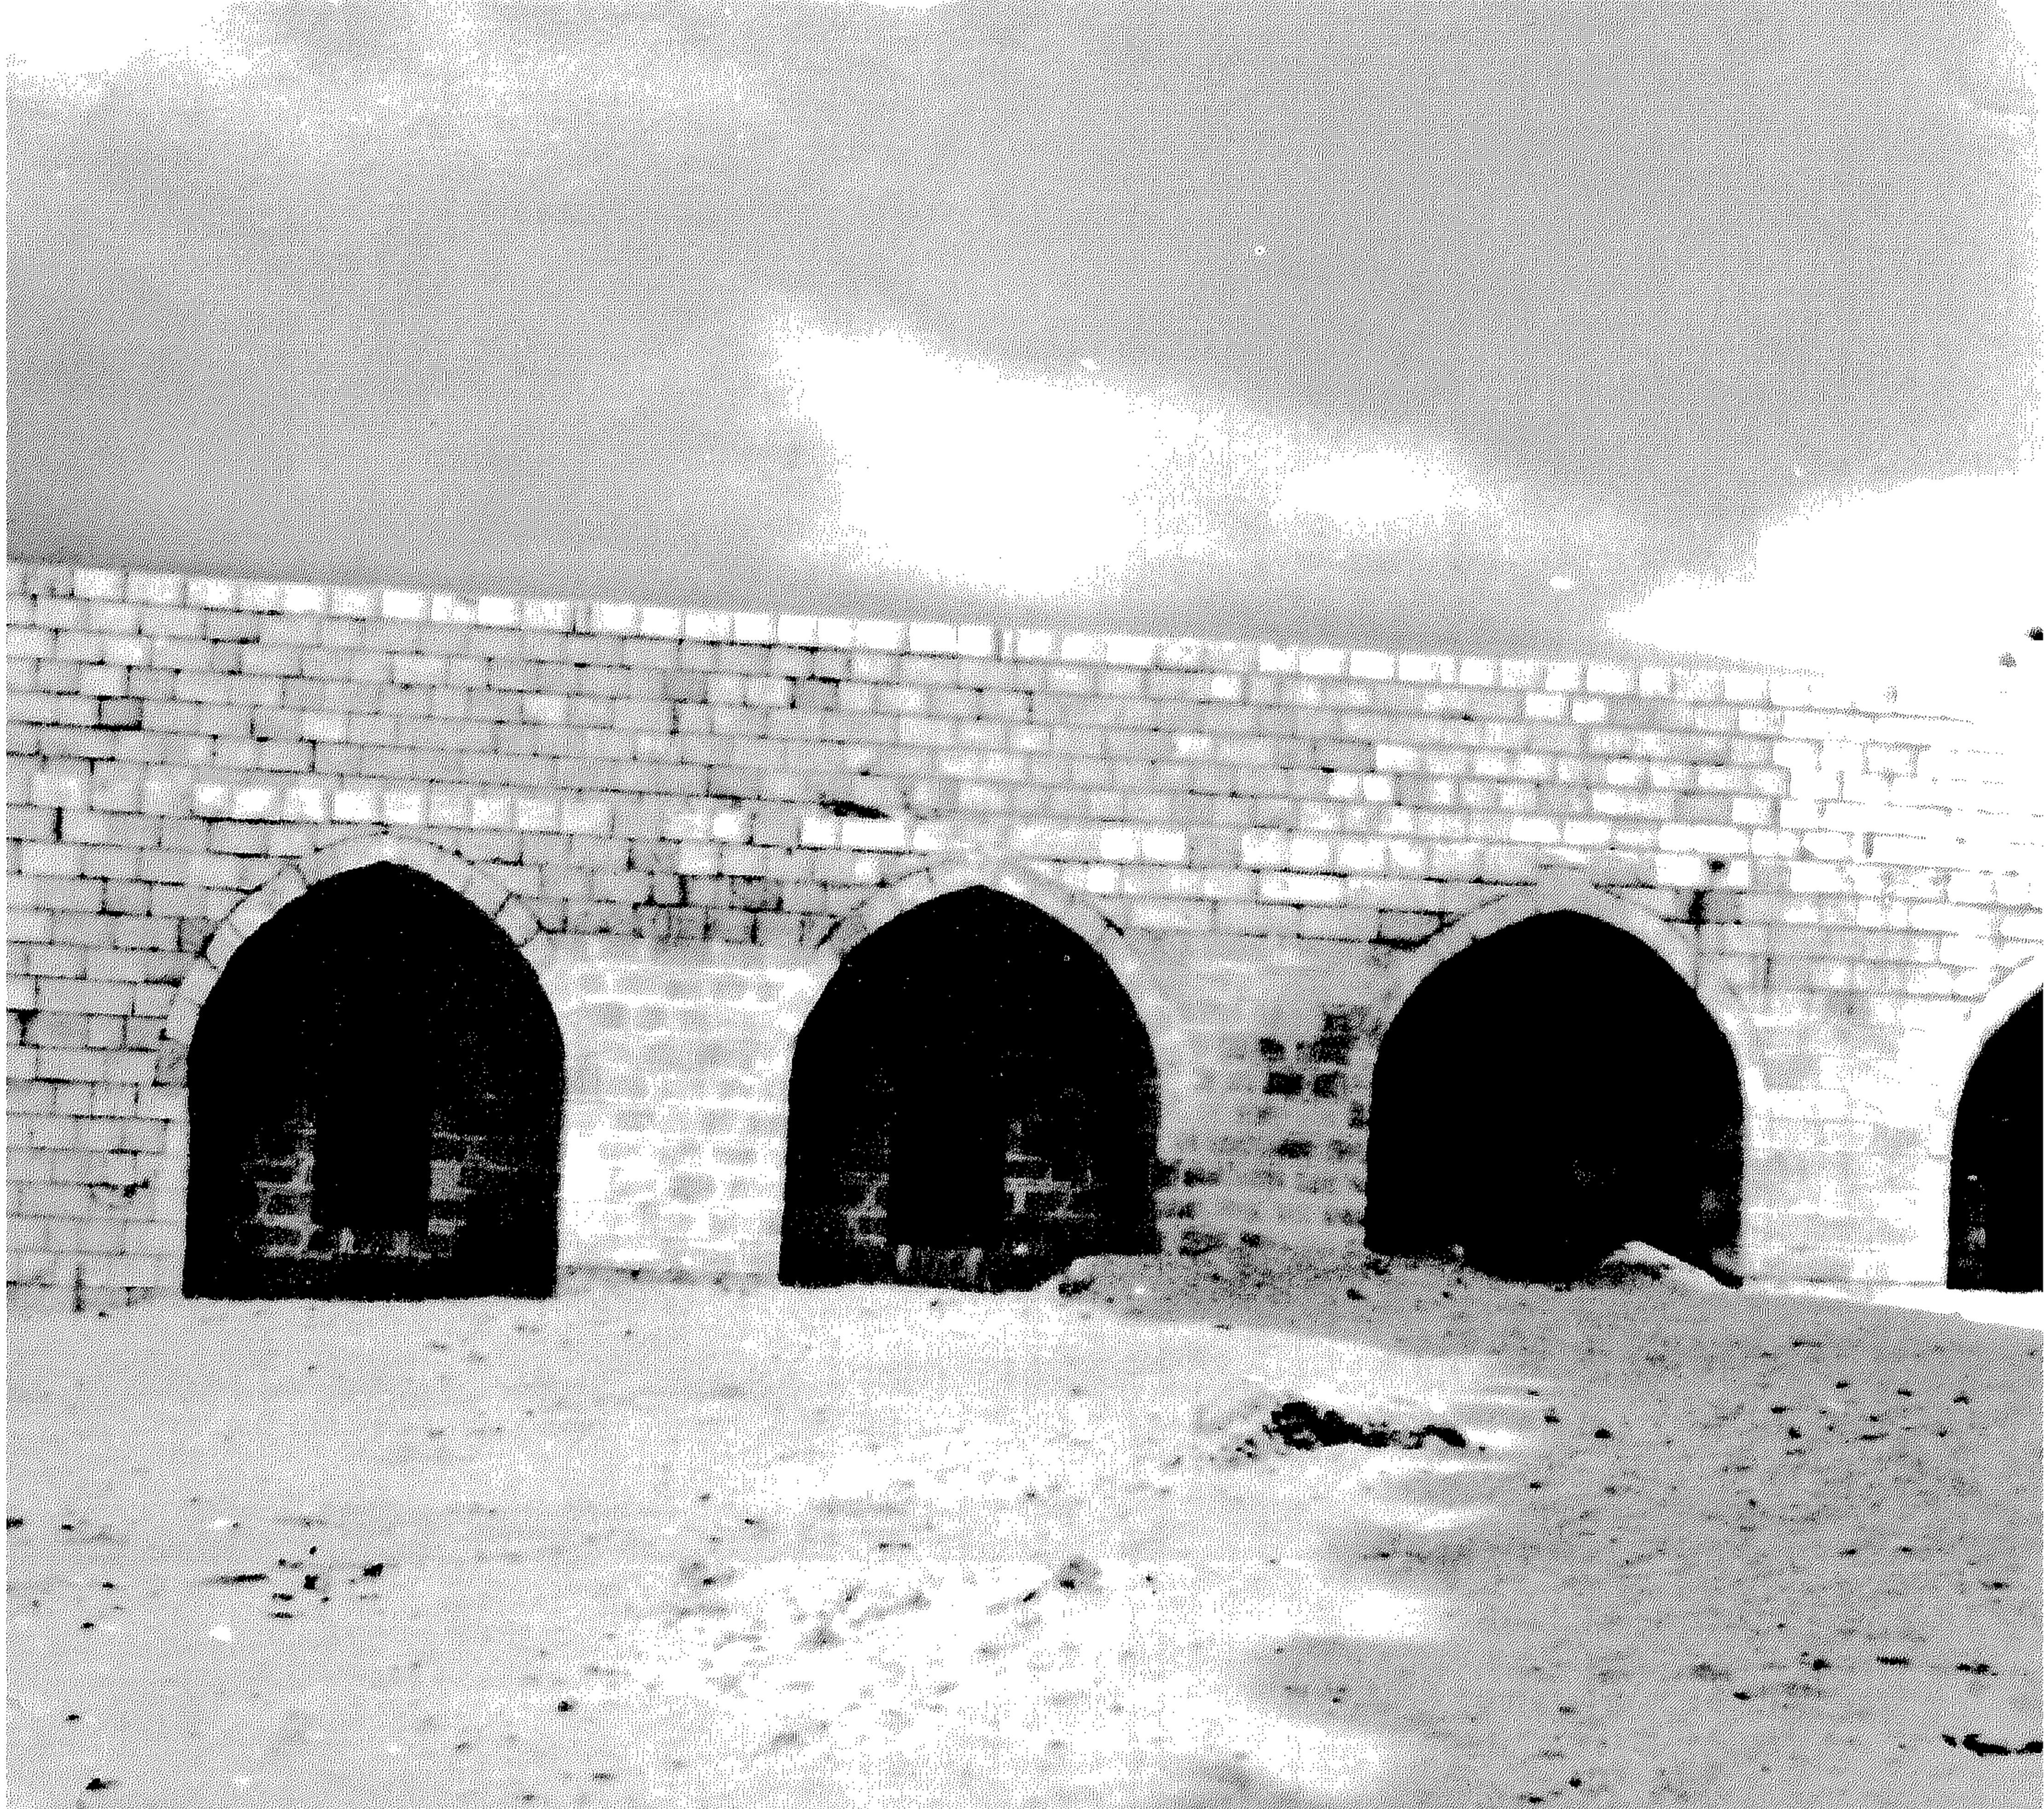
الركن الجنوبي الغربي لفناء القلعة (بعد الترميم) .

**The southwestern corner of the
court of the citadel (after restora-
tion).**

**Coin sud ouest de la cour (après
restauration).**

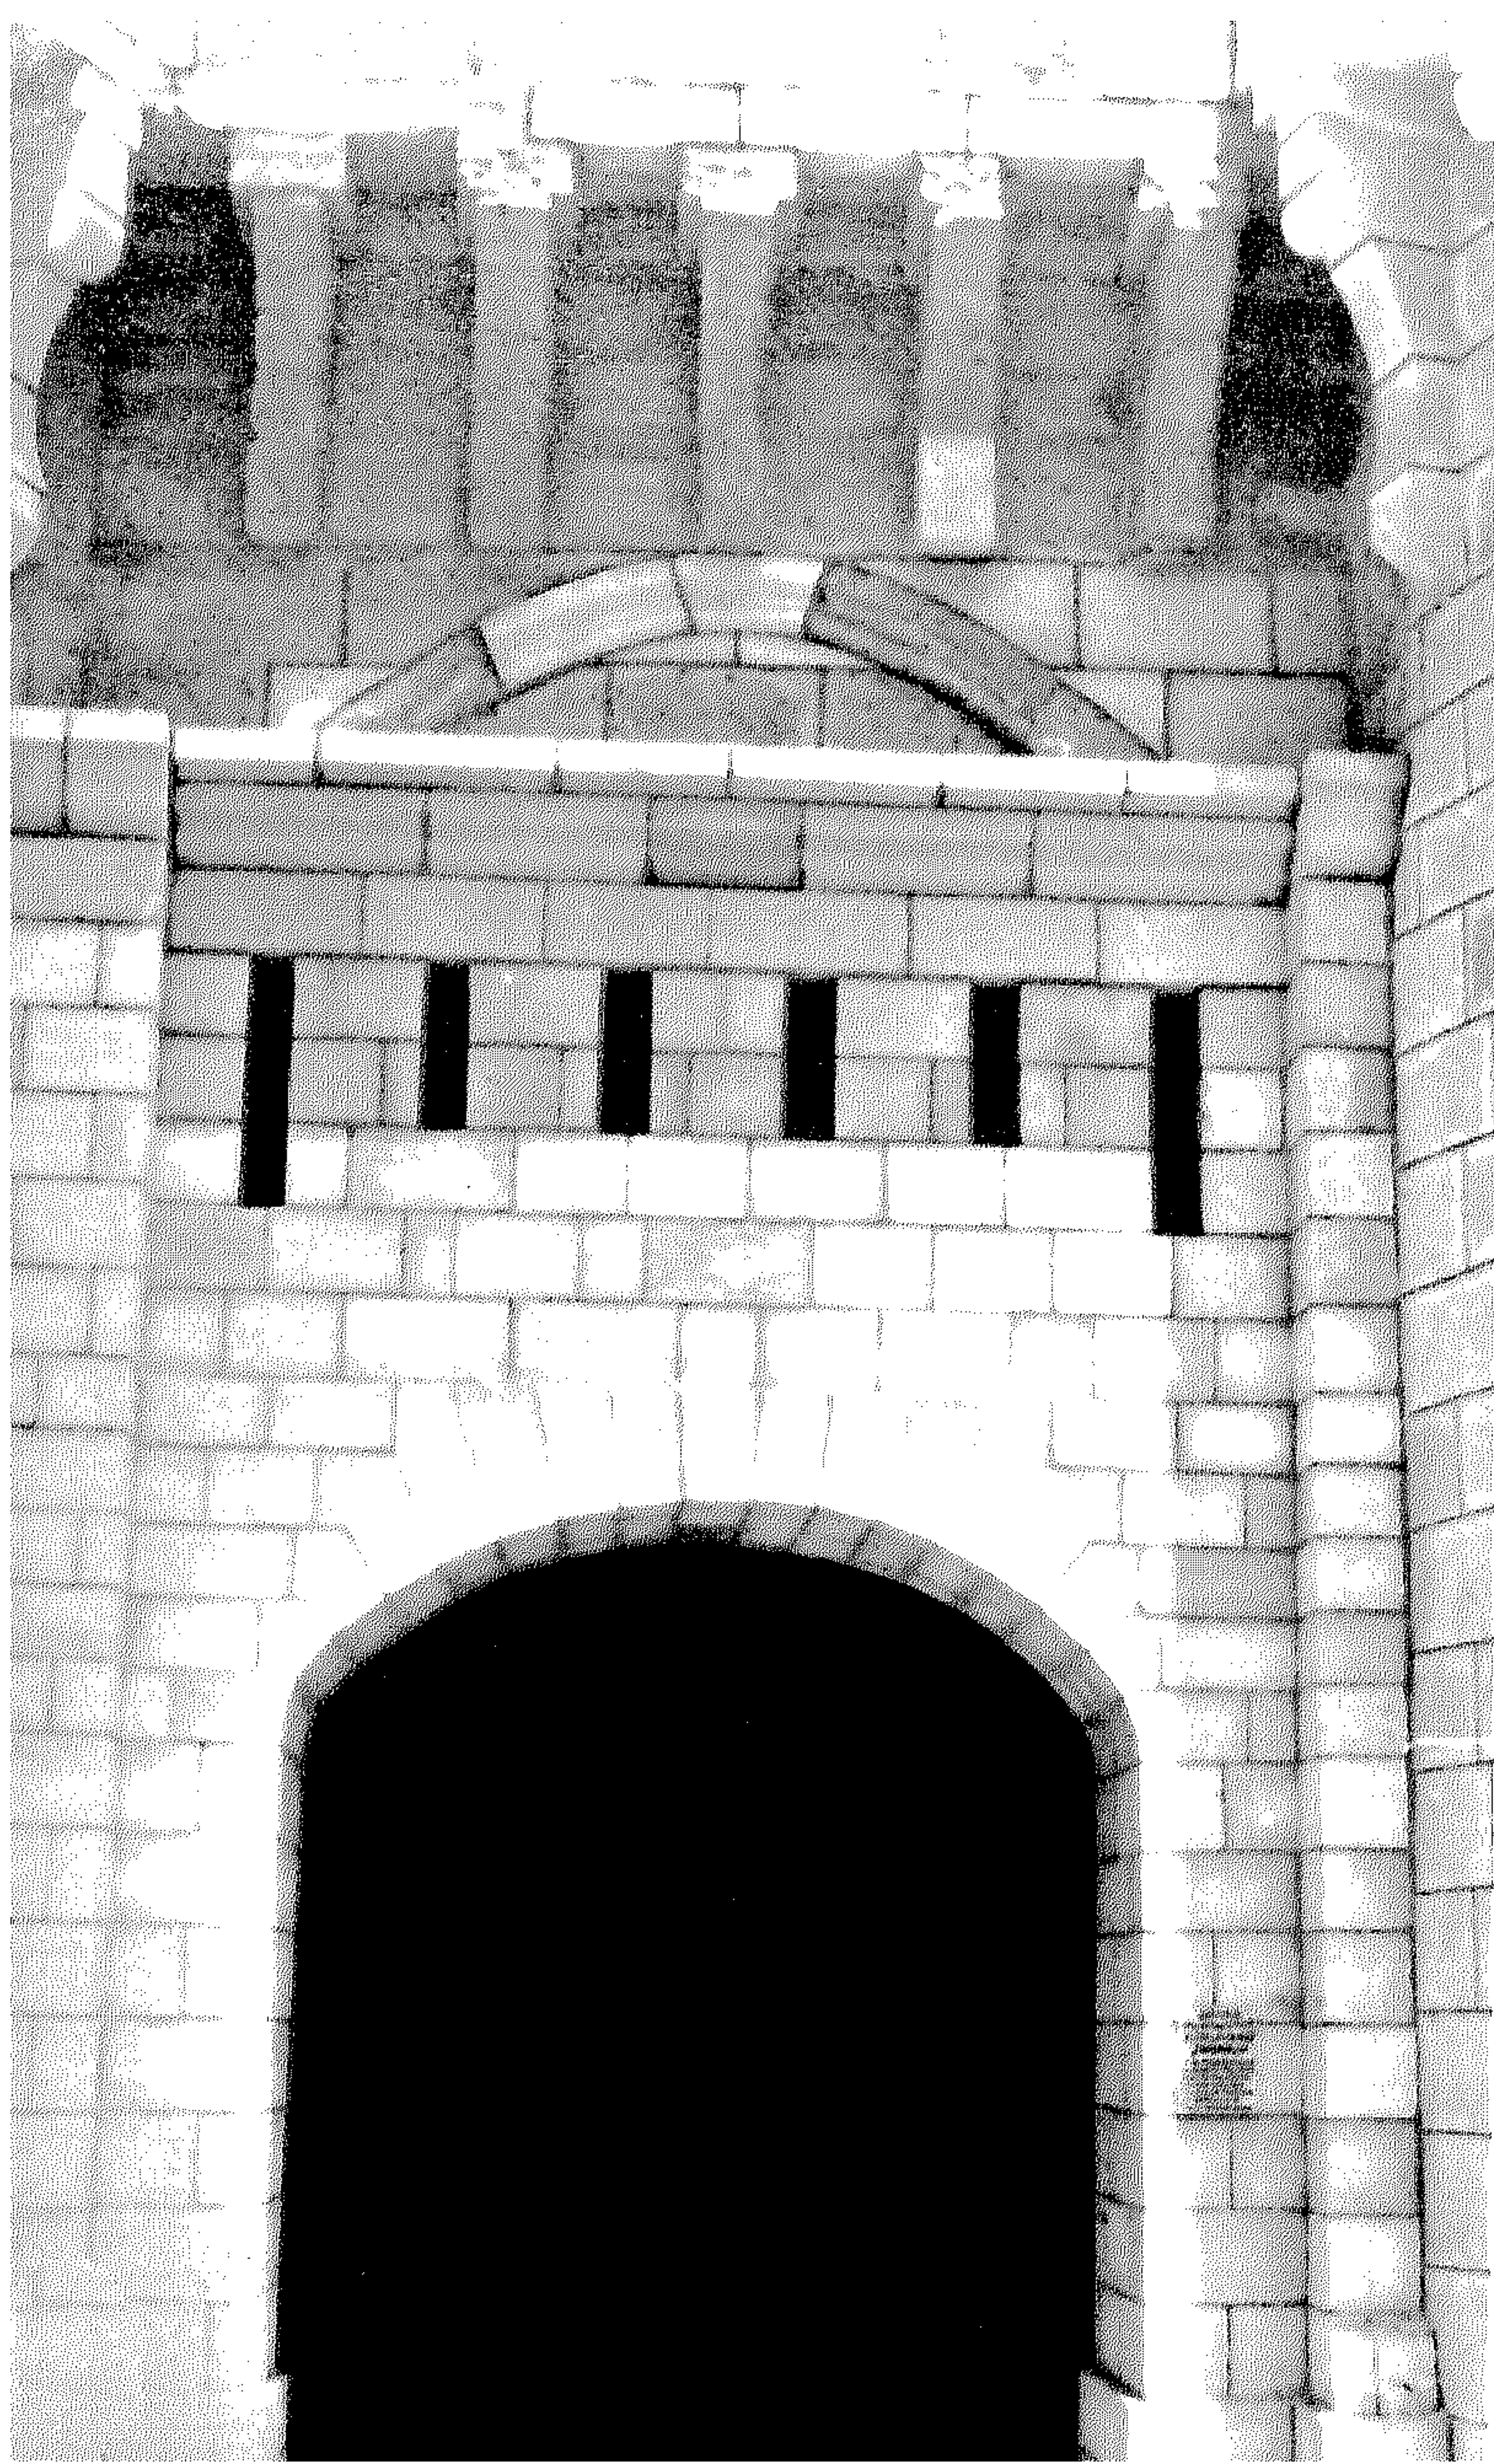
تفصيل الباب الأصلي للقلعة (بعد الترميم) .

**The details of the original gateway
of the citadel (after restoration).**

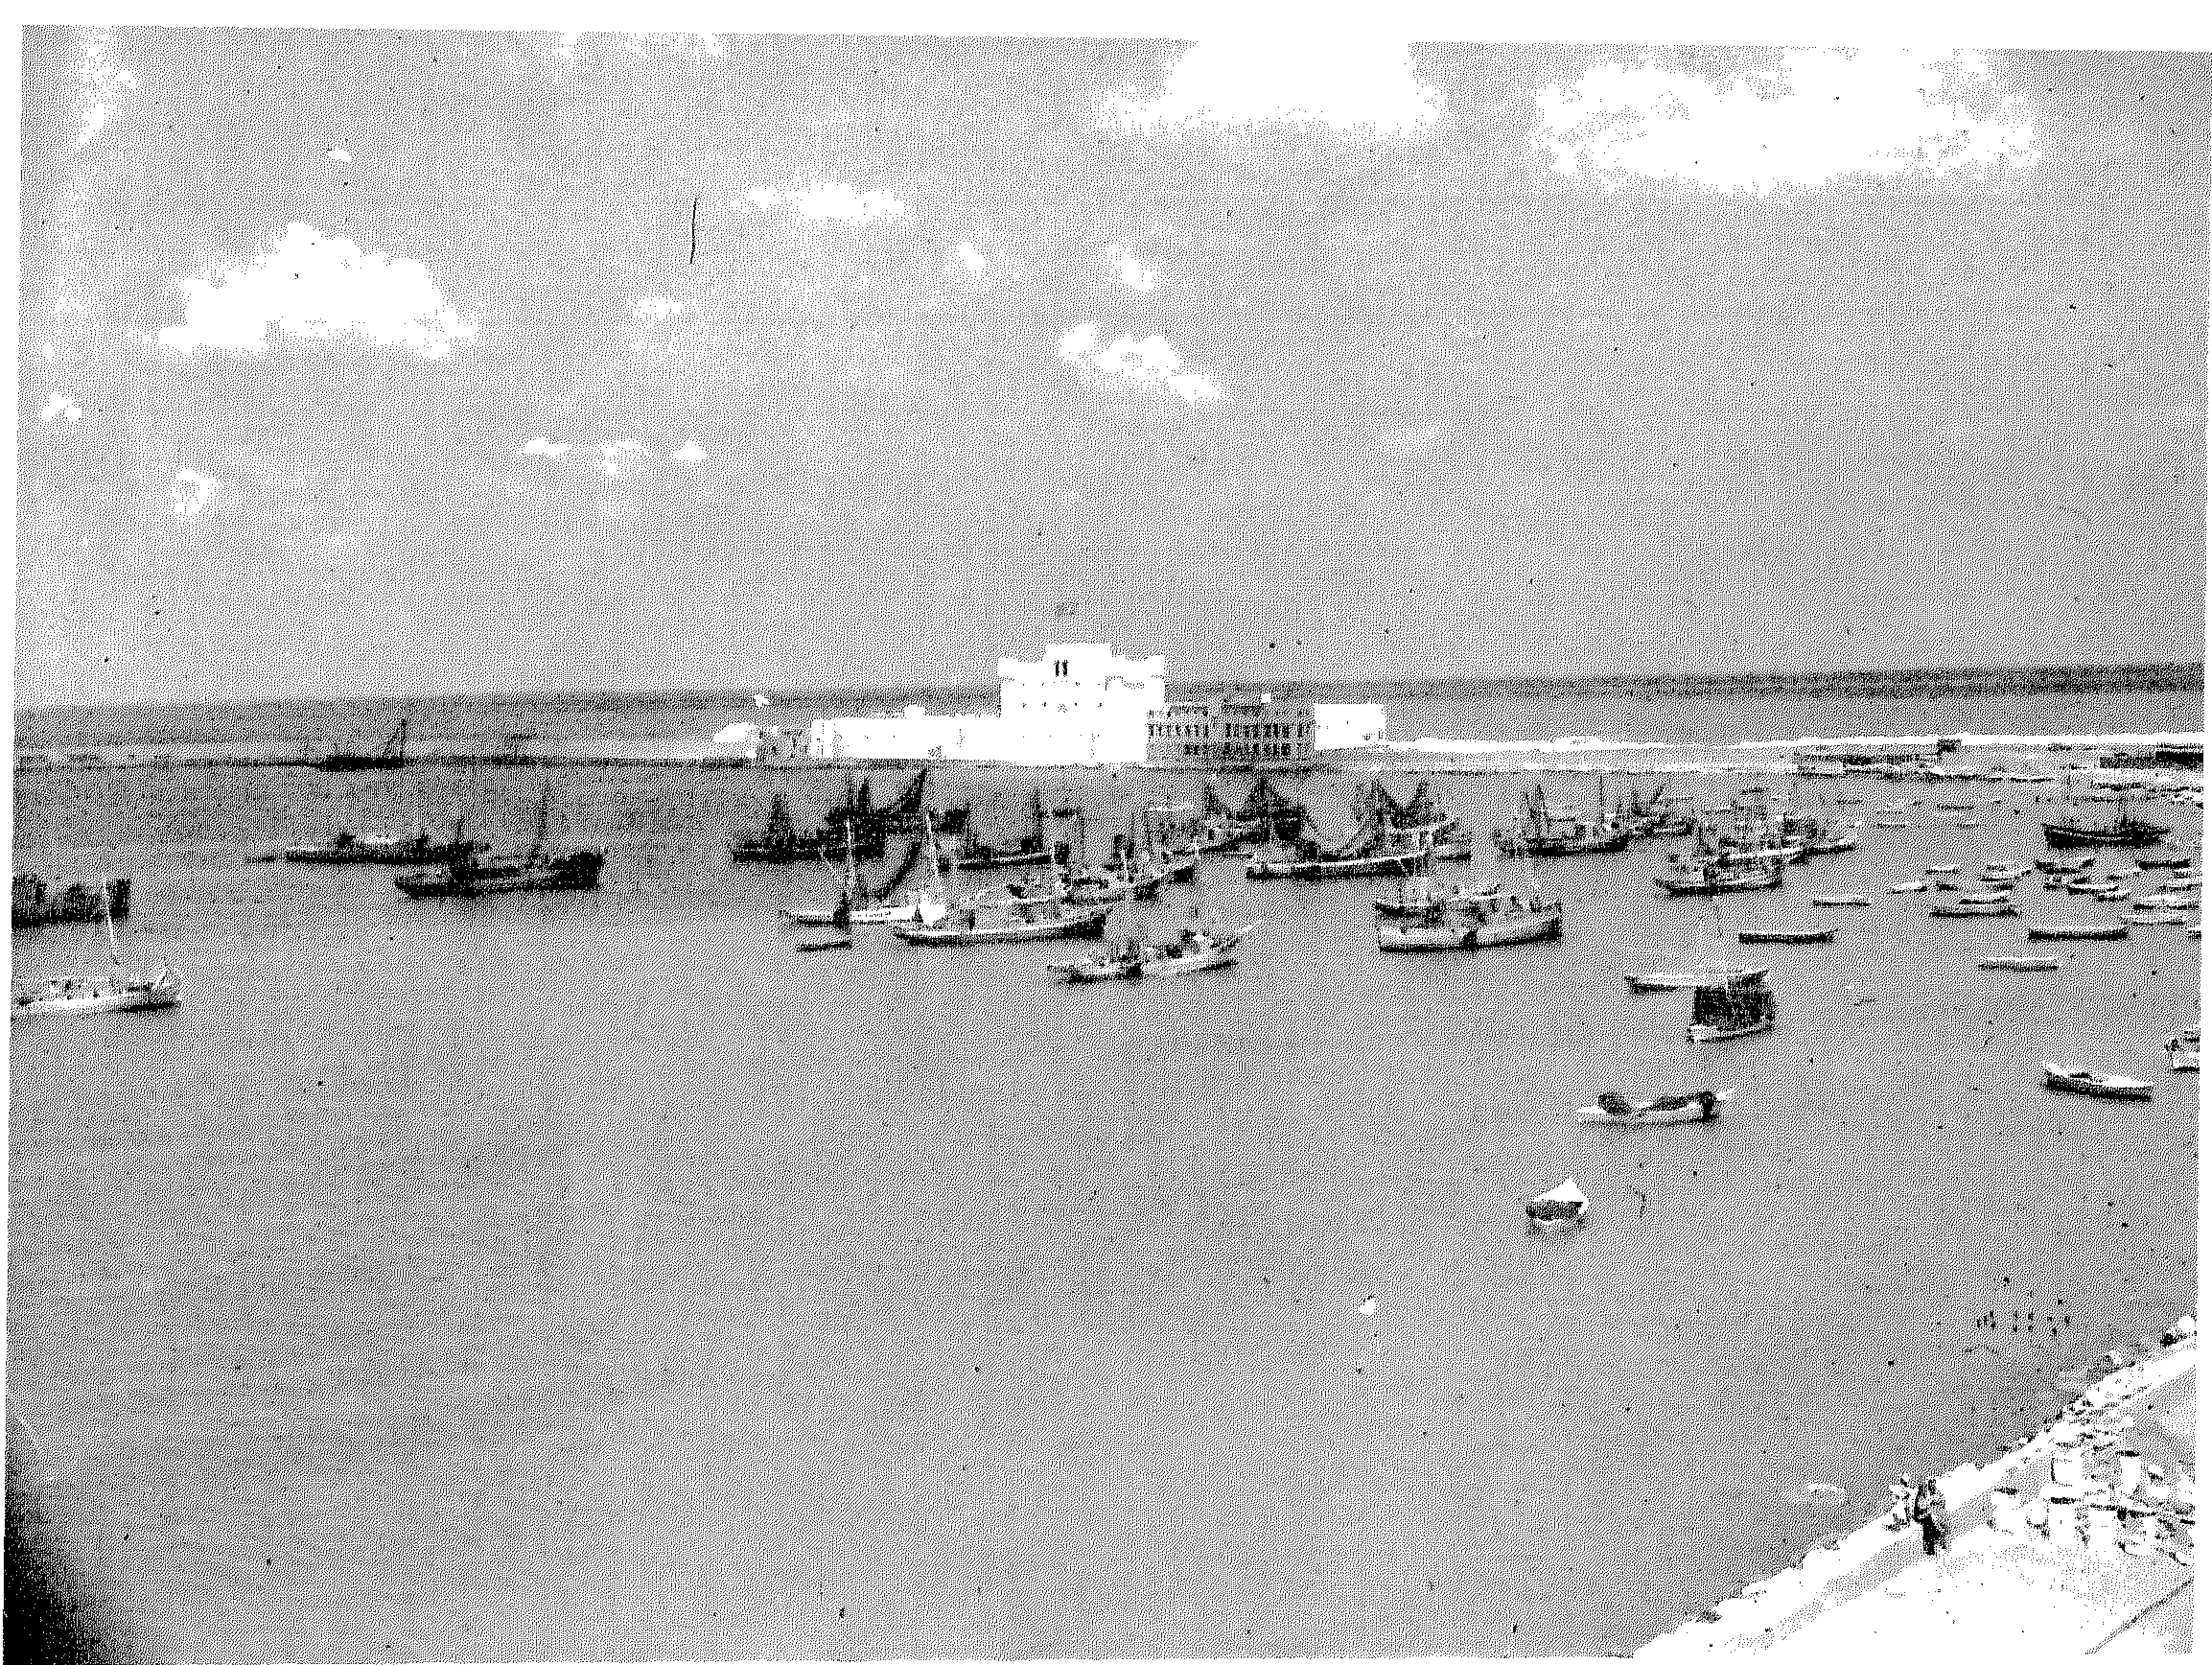
Panorama of the Citadel in the year
1949

Panorama de la Citadelle en 1949
